**GEZ NR 6**

**KARTA ADRESOWA GMINNEJ EWIDENCJI ZABYTKÓW**

**BUGI**

1. Nazwa: kaplica filialna pw. św. Wojciecha

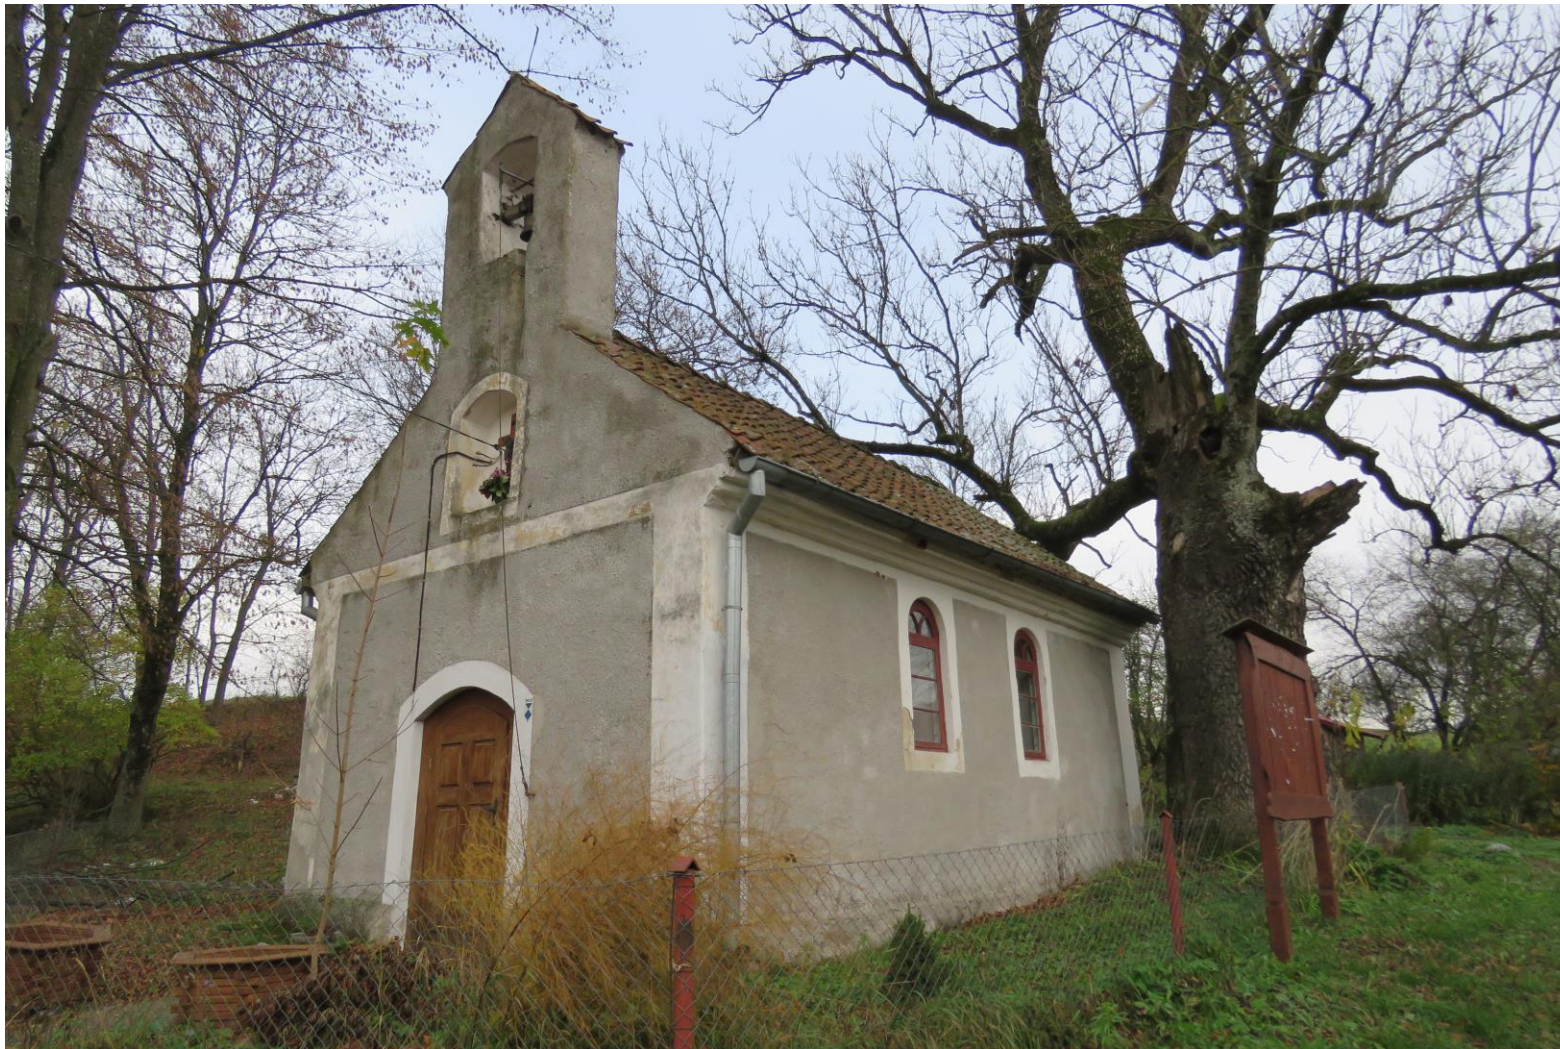
7. Fotografia z opisem wskazującym orientację:

Widok ściany frontowej i wzdłużnej z SE na NW

| <p>8. Historia, opis i wartości</p> <p>Historia:<br/> Kaplicę wzniesiono w 1. połowie XIX w. przy rozwidleniu dróg w północnej części wsi. Kaplicę poświęcono Świętemu Wojciechowi i jest ona filią kościoła w Babiaku.</p> <p>Opis:<br/> Rozmieszczona na planie prostokąta, na kamiennym fundamencie, murowana, tynkowana. Otwory okienne i drzwiowy ujęte łukiem półpełnym, w opaskach. W szczycie analogiczna wnęka na krucyfiks. Nad nią, w połaciach dwuspadowego dachu wieżyczka z dzwonem.</p> <p>Wartości:<br/> Kaplica stanowi cenny przykład warmińskiej architektury sakralnej. Kaplice filialne są charakterystycznym elementem dziedzictwa i krajobrazu kulturowego Warmii i z tego powodu powinny być otoczone ochroną i opieką ze strony urzędów oraz mieszkańców.</p> | <p>9. Stan zachowania i postulaty dotyczące konserwacji</p> <p>Kaplica zachowana w dobrym stanie, jednak wymaga remontu: osuszenia fundamentów i wymiany elewacji. Prace należy prowadzić na podstawie pozwolenia Warmińsko-Mazurskiego Wojewódzkiego Konserwatora Zabytków.</p> <p>Wszelkie działania przy zabytku mogą być prowadzone po uzyskaniu i na podstawie pozwolenia wydanego przez Warmińsko-Mazurskiego Wojewódzkiego Konserwatora Zabytków.</p> |
