**GEZ NR 32**

**KARTA ADRESOWA GMINNEJ EWIDENCJI ZABYTKÓW**

**PILNIK**

1. Nazwa: trojak w zespole dworsko-folwarcznym

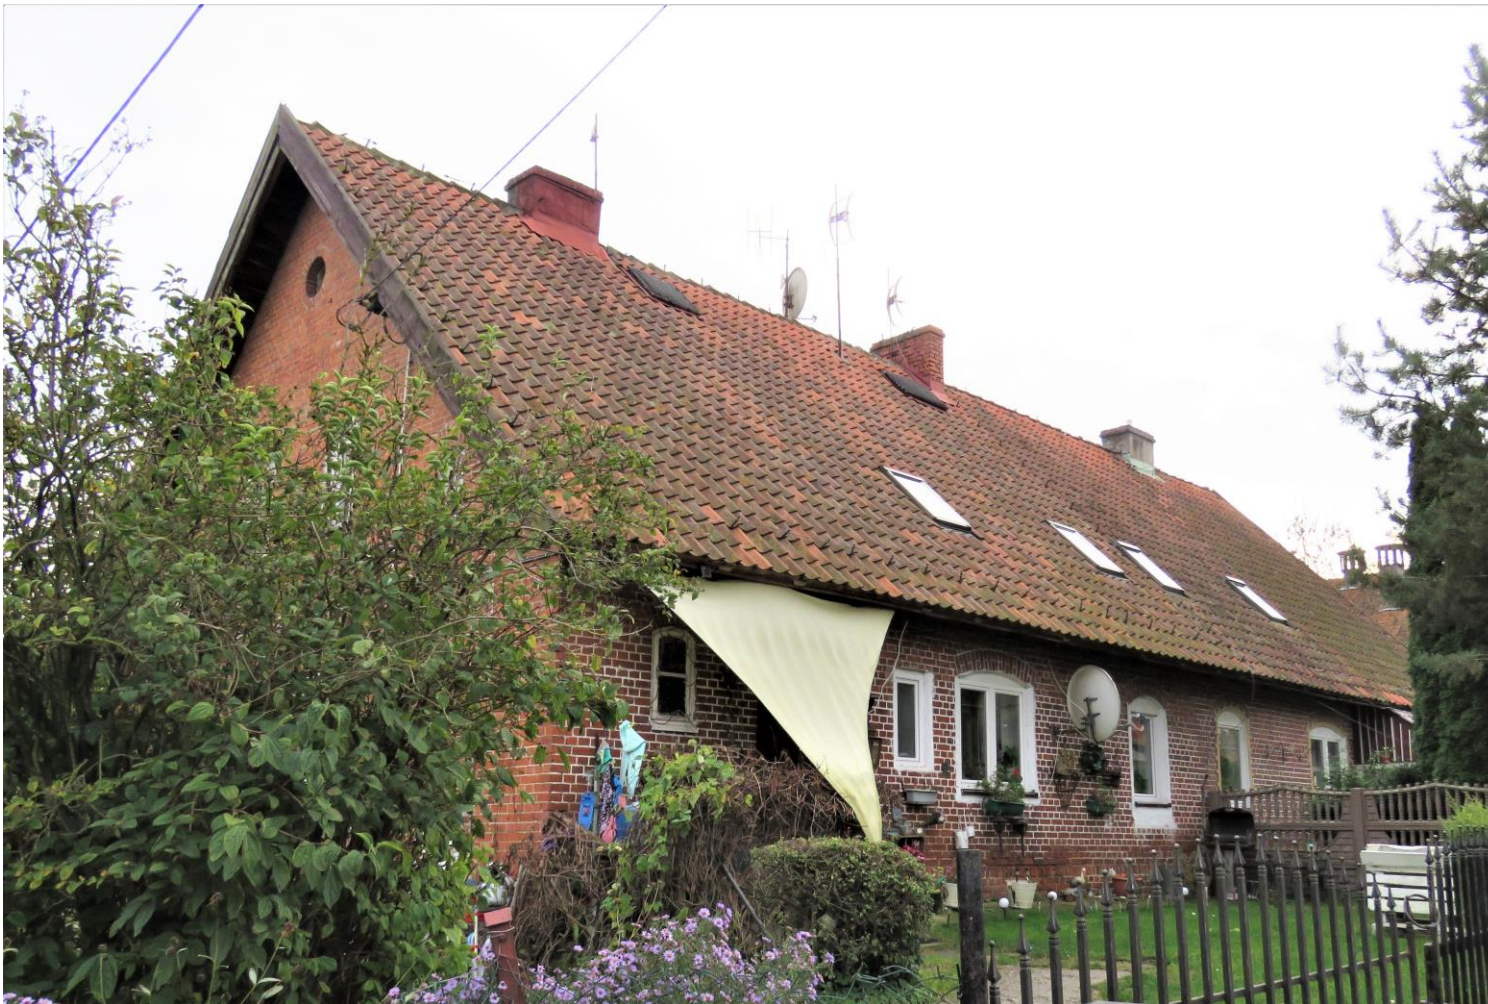
Widok ściany frontowej i szczytowej z NW na SE

| <p>8. Historia, opis i wartości</p> <p>Historia:<br/>Budynek wzniesiony na początku XX w.</p> <p>Opis:<br/>Rozmieszczony na planie prostokąta, posadowiony na kamiennych fundamentach, jednokondygnacyjny, murowany z cegły, nietynkowany. Ściany wzdłużne pierwotnie sześćoosiowe, z otworami drzwiowymi w co drugiej osi; szczytowe dwuosiowe, okienne, obecnie przekształcone. Wszystkie otwory ujęte łukiem półpełnym. Dach dwuspadowy kryty dachówką.</p> <p>Wartości:<br/>Budynek stanowi typowy element zabudowy folwarcznej – domu sześciorodzinnego przeznaczonego dla pracowników rolnych. Zespoły dworsko-folwarczne są charakterystycznym elementem krajobrazu kulturowego regionu.</p> | <p>9. Stan zachowania i postulaty dotyczące konserwacji</p> <p>Budynek zachowany w dobrym stanie, z nieznacznymi przekształceniami w zakresie kształtu i stolarki okiennej. Obiekt wymaga prac remontowych, które powinny zostać przeprowadzone zgodnie z wytycznymi WKZ.</p> <p>Wszelkie działania przy zabytku mogą być prowadzone po uzyskaniu i na podstawie pozwolenia wydanego przez Warmińsko-Mazurskiego Wojewódzkiego Konserwatora Zabytków.</p> | |
