**GEZ NR 34**

**KARTA ADRESOWA GMINNEJ EWIDENCJI ZABYTKÓW**

**ROGÓŻ**

1. Nazwa: ogrodzenie wokół kościoła św. Barbary

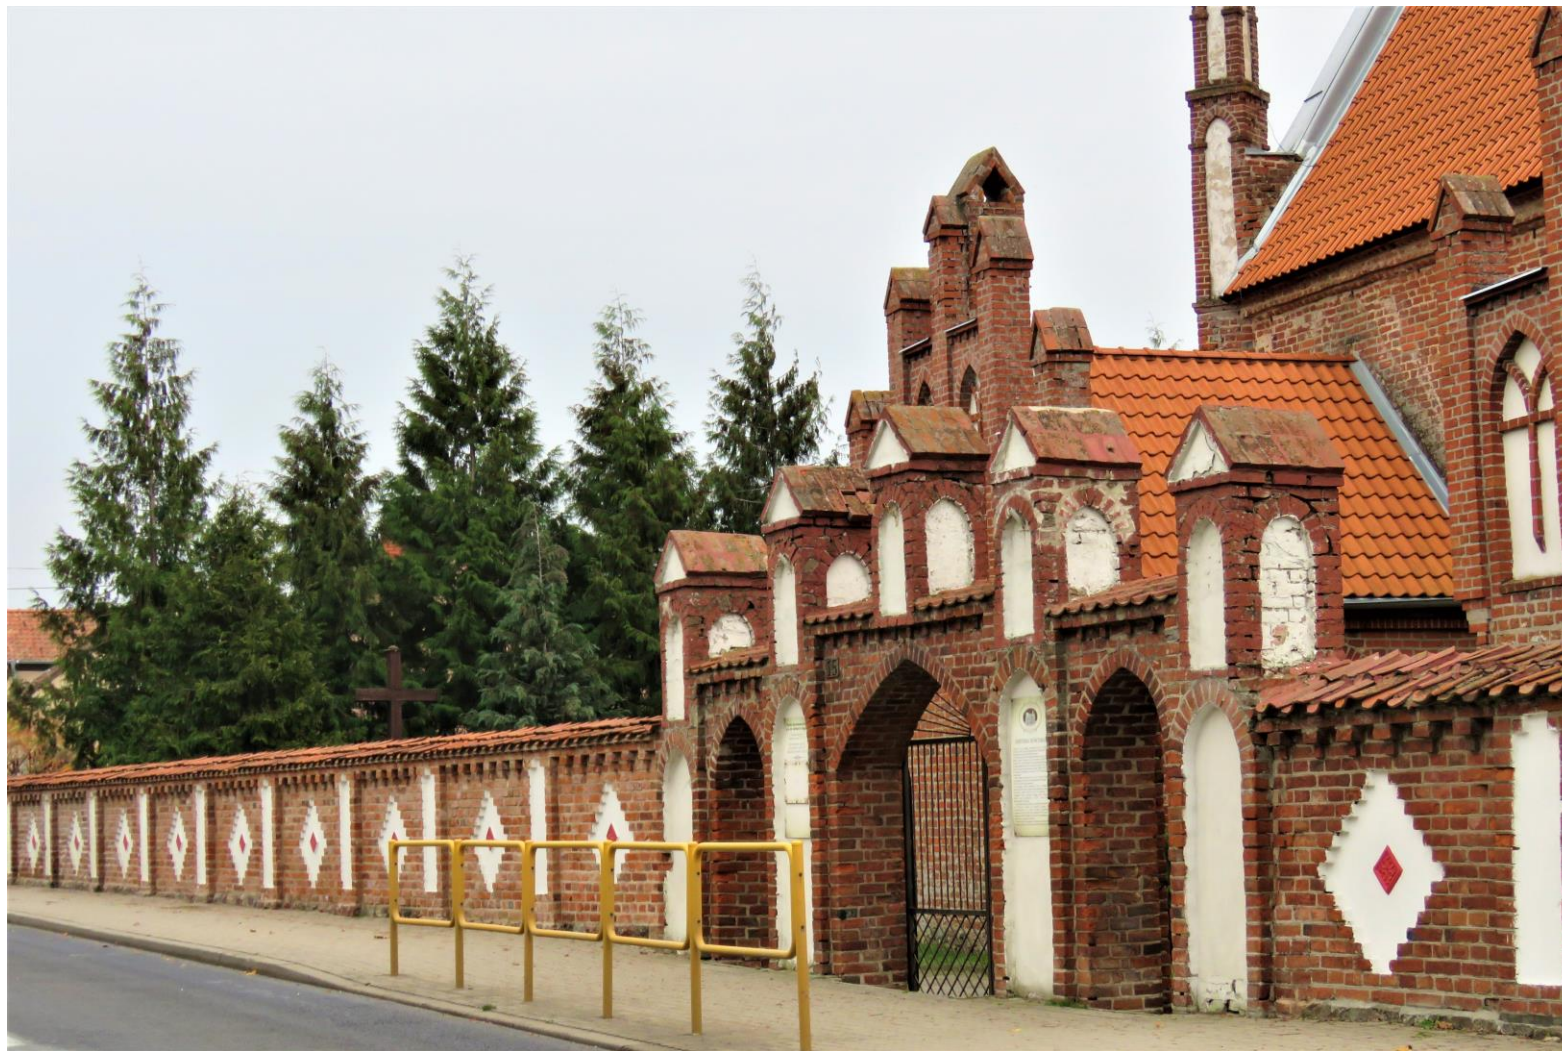
7. Fotografia z opisem wskazującym orientację:

Widok ogrodzenia z W na E

| <p>8. Historia, opis i wartości</p> <p>Historia:<br/>Ogrodzenie terenu cmentarza przykościelnego i kościoła wzniesione na przełomie XIX i XX w. w stylu neogotyckim.</p> <p>Opis:<br/>Murowane z cegły, z ozdobnymi blendami i pseudopilastrami, nieotynkowane. Brama wejściowa trójdzielna, z przejazdem bramnym w środkowej osi i furtkami w bocznych. Nad bramą wieżyczki z blendami w każdej ze ścian, zwieńczone dwuspadowymi daszkami.</p> <p>Wartości:<br/>Murowane ogrodzenia są cennym elementem dziedzictwa sakralnego Warmii. Przez wykorzystanie neostylu nawiązują do architektury świątyni tworząc charakterystyczną część krajobrazu kulturowego regionu.</p> | <p>9. Stan zachowania i postulaty dotyczące konserwacji</p> <p>Obiekt zachowany w dobrym stanie, jednak wymaga prac renowacyjnych, które powinny zostać przeprowadzone zgodnie z wytycznymi WKZ.</p> <p>Wszelkie działania przy zabytku mogą być prowadzone po uzyskaniu i na podstawie pozwolenia wydanego przez Warmińsko-Mazurskiego Wojewódzkiego Konserwatora Zabytków.</p> | |
